点検表記録様式

橋梁名	路線名	橋梁番号	所在地	起点側	緯度	36° 13' 30"
					経度	138° 14' 21"
三開戸橋 (フリガナ) サンガイドバシ	三開戸線	W18.1	長和町 和田 三開戸 4687			
管理者名	点検実施年月日	路下条件	代替路の有無	自専道or一般道	緊急輸送道路	占有物件(名称)
長野県 01 長和町	20160926	依田川	有	一般道	指定なし	なし

点検会社	株式会社フジ技研	点検責任者	武藤孝
------	----------	-------	-----

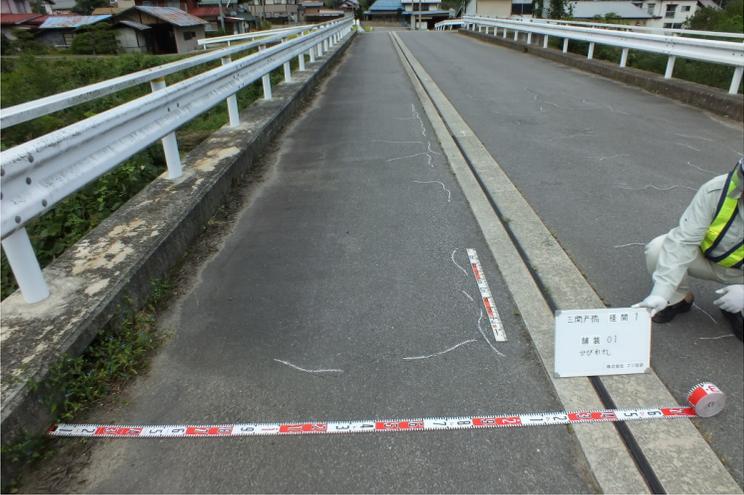
径間番号	写真No	部材名	判定区分	位置	変状の種類	径間番号	写真No	部材名	判定区分	位置	変状の種類
1	1	舗装	I	舗装01	舗装の異常	1	2	伸縮装置	Ⅲ	縦目地01	路面の凹凸

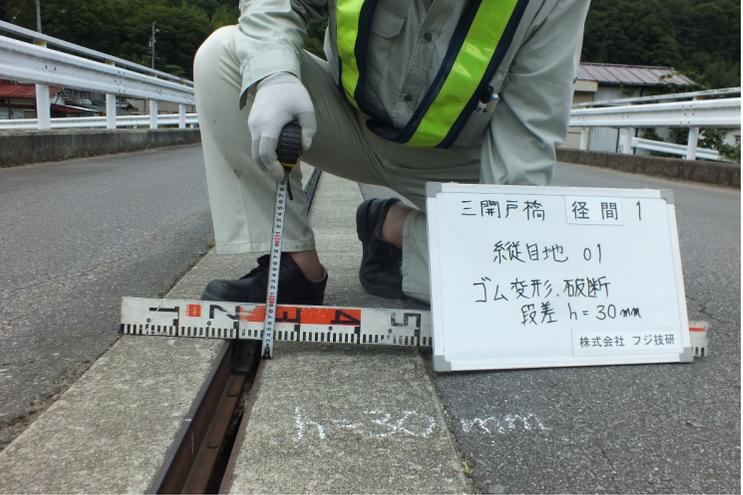
点検時に記録				措置後に記録		
部材名	判定区分 (I~IV)	変状の種類 (II以上の場合に記載)	備考 (写真番号、位置等がわかるように記載)	措置後の 判定区分	変状の種類	措置及び判定 実施年月日
上部構造	主桁	I				
	横桁	I				
	床版	I				
下部構造	I					
支承部	I					
その他	III	路面の凹凸	写真2,縦目地01

点検時に記録		措置後に記録	
判定区分	所見等	再判定区分	再判定実施年月日
III	伸縮装置の補修が必要である

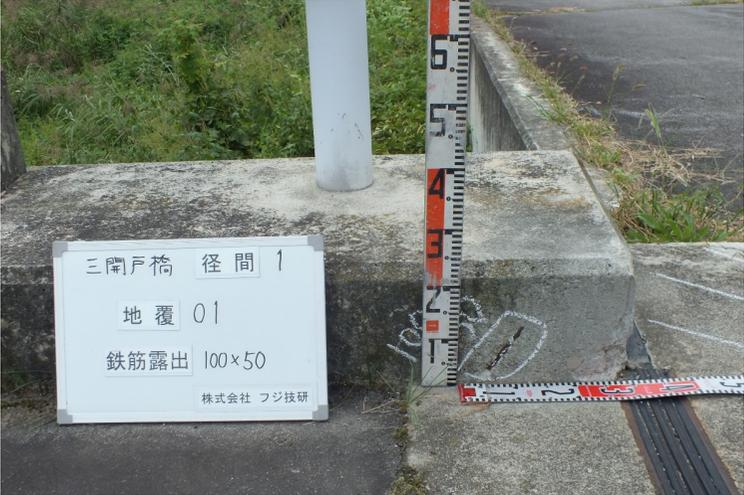
径間番号	写真No	部材名	判定区分	位置	変状の種類	径間番号	写真No	部材名	判定区分	位置	変状の種類
1	3	地覆・中央分離帯	I	地覆01	変形・欠損など	1	4	排水装置	Ⅱ	排水施設0103	土砂詰まり

点検項目	変状の種類	判定区分 評価基準 (該当する項目に○を付けて下さい)						部材番号	写真番号	補修工法	概算数量	備考		
		該当部材無し	未点検	判定区分 I	判定区分 II	判定区分 III	判定区分 IV							
路面・路上	舗装	舗装の異常	部材無し	未点検	・損傷なし ・舗装に軽微な損傷が発生している(ひびわれ幅5mm未満)。	・舗装が著しく損傷している(ひびわれ幅5mm以上)。 ・舗装に穴や異常なへこみがある。	・舗装表面に特異な損傷が見られるが、コンクリート床版の土砂化や鋼床版の亀裂は確認されない。	・舗装の陥没やセメント分の噴出痕が見られ、舗装直下の床版上面のコンクリートの土砂化の発生や、鋼床版の疲労亀裂による過度のたわみの発生が懸念される。	舗装01	1	舗装打換え	88m2		
	伸縮装置	遊間の異常	部材無し	未点検	・損傷なし ・左右の遊間が極端に異なる、または遊間が直角方向にずれている。		・遊間が異常に広く伸縮線手の端の着が完全に離れている。または、桁とバラベツあるいは、桁同士が接触している(接触した痕跡がある)。							
		路面の凹凸	部材無し	未点検	・損傷なし ・横軸方向の凹凸が生じているが段差量は小さい(20mm未満)。		・横軸方向の凹凸が生じており段差量が大きい(20mm以上)。	・著しい凹凸があり、自転車やオートバイが転倒するなど第三者へ障害を及ぼす懸念がある。	縦目地01	2	伸縮装置取替工	37m		
	高欄・防護柵	腐食 変形・欠損など	部材無し	未点検	・損傷なし ・部材が局部的に腐食・変形している。または、その一部が欠損している。		・部材が局部的に著しく腐食・変形している。または、その一部が著しく欠損している。	・支柱部、レール部に著しい損傷があり、耐力の喪失につながる場合で第三者被害が想定される。						
	地覆・中央分離帯	変形・欠損など	部材無し	未点検	・損傷なし ・部材が局部的に変形している。または、その一部が欠損している。		・部材が局部的に著しく変形している。または、その一部が著しく欠損している。	・著しい変形・欠損により、第三者被害が想定される。	地覆01	3	部分補修工	1箇所

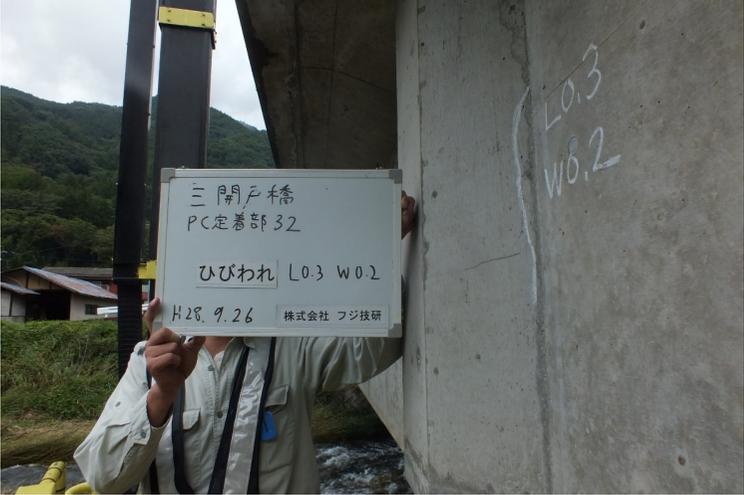
径間番号	写真No	部材名	判定区分	位置	変状の種類	径間番号	写真No	部材名	判定区分	位置	変状の種類
1	5	横桁・縦桁	I	PC定着部32	定着部の異常	1	6	橋台・橋脚	I	橋台01	剥離・鉄筋露出

26	定着部の異常	部材無し	未点検	・損傷なし ・PC鋼材の定着部のコンクリートに損傷が認められる。または、ケーブルの定着部に損傷が認められる。		・PC鋼材の定着部のコンクリートに著しい損傷がある。または、ケーブルの定着部に著しい損傷がある。	・耐力低下の他、第三者被害が想定される定着部の異常がある。	PC定着部 32	5	ひびわれ補修工	0.3m			
27	床版※ (張出部、PC定着部含む)	剥離・鉄筋露出	部材無し	未点検	・損傷なし ・剥離のみが生じている。(鉄筋の露出は局部的)	・鉄筋が露出しているが、腐食は軽微である。	・鉄筋が露出しており、鉄筋が著しく腐食または破断している。	・第三者被害が想定される剥離・鉄筋露出が発生している。						
28		漏水・遊離石灰	部材無し	未点検	・損傷なし	・ひびわれから漏水が生じている(錆汁や遊離石灰はほとんどなし)。 ・ひびわれから遊離石灰が生じている。(錆汁はほとんどなし)	・ひびわれから著しい漏水や遊離石灰(例えば、つらら状)が生じている。または、漏水に著しい泥や錆汁の混入が認められる。							
29		抜け落ち	部材無し	未点検	・損傷なし			・コンクリート塊の抜け落ちがある。						
30		床版ひびわれ	部材無し	未点検	・ひびわれなし、もしくは、ひびわれが確認できない。	[漏水・遊離石灰が無い場合] ・[方向]一方向、[間隔]問わない、[幅]0.2mm以下 ・[方向]格子状、[間隔]0.5~0.2m、[幅]0.2mm以下	[漏水・遊離石灰が無い場合]部分的な角落ち有 ・[方向]一方向、[間隔]問わない、[幅]0.2mm以上 ・[方向]格子状、[間隔]0.2mm以下、[幅]0.2mm以上	・ある範囲で一体性を失っており、床版の抜け落ちが懸念される。 ・顕著な漏水を伴う格子状のひびわれが密に発生している。または、漏水を伴うひびわれがあり、明らかなきや剥離が確認される。						
31	定着部の異常	部材無し	未点検	・損傷なし ・PC鋼材の定着部のコンクリートに損傷が認められる。または、ケーブルの定着部に損傷が認められる。		・PC鋼材の定着部のコンクリートに著しい損傷がある。または、ケーブルの定着部に著しい損傷がある。	・耐力低下の他、第三者被害が想定される定着部の異常がある。

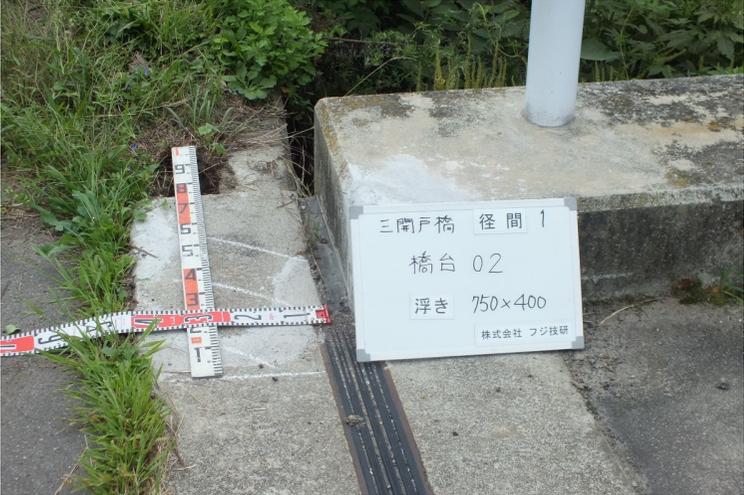
径間番号	写真No	部材名	判定区分	位置	変状の種類	径間番号	写真No	部材名	判定区分	位置	変状の種類
1	7	橋台・橋脚	I	橋台02	剥離・鉄筋露出
